Qualität unabhängig bestätigt!

Bewertung der Lötbarkeit eines SMD-Bauteiles

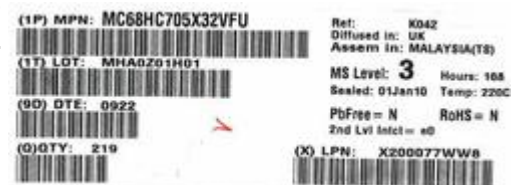
In der Untersuchung sollte festgestellt werden, ob sich die bereitgestellten Bauteile (QFP 112, siehe Bild 1 und 2) noch ausreichend gut in einem genormten Reflow-Lötprozess (z.B. gemäß IPC 7095B) verlöten lassen. Die Bauteile wurden vakuumverschweißt in einem Moisture Barrier Bag angeliefert.

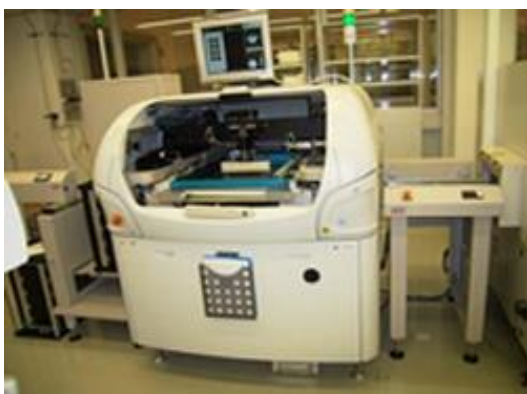
Diese Platine wurde mit Lotpaste bedruckt (Standard bleifrei, SnAgCu-Legierung). Die Schablonendicke betrug 150µm, die Reduzierung der Schablonenöffnung zur Padgröße wurde auf 15% festgelegt, um eine entsprechende Abdichtwirkung beim Lotpastendruck zu erzielen. Die Leiterplatten wurden mit einem Lotpastendruker vom Typ DEK Horizon 02i bedruckt (Bild 4).

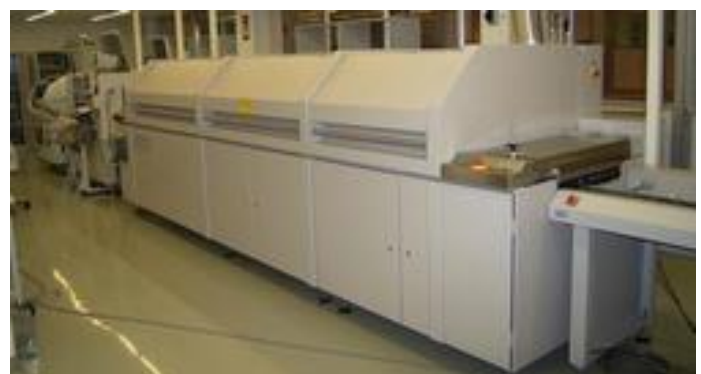
Für die Reflow-Lötversuche wurde die Schutzgas- Lötanlage vom Typ Rehm V8 Nitro 2.6B verwendet (Bild 5). Der Reflow-Lötofen besteht aus 4 Vorheiz-, 2 Peak und 2 Kühlzonen.
